Instituto Tecnológico Superior de Chicontepec

PLAN DE ACCESIBILIDAD

Durante el mes de febrero, se realizó la inspección visual de todas las áreas que comprende el Instituto. Este ejercicio permitió encontrar oportunidades de mejora, para poder garantizar la accesibilidad a los espacios físicos que ofrece la Institución. Cabe señalar que la operación destinada a la reparación y adecuación de dichas áreas queda sujeta a la disponibilidad que disponga Dirección General.

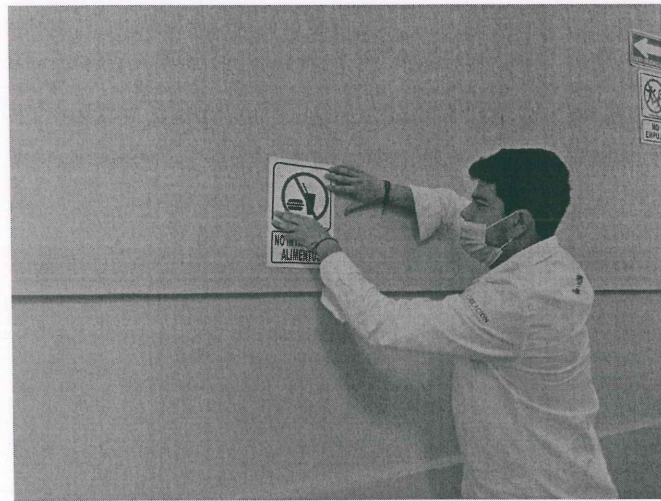
Señalética en pasillos principales de la institución

Se instalo señalética adecuada correspondiente a las áreas de mayor transito basados en el flujo de alumnos y docentes de la institución como baños, oficina y Puerta de Acceso.

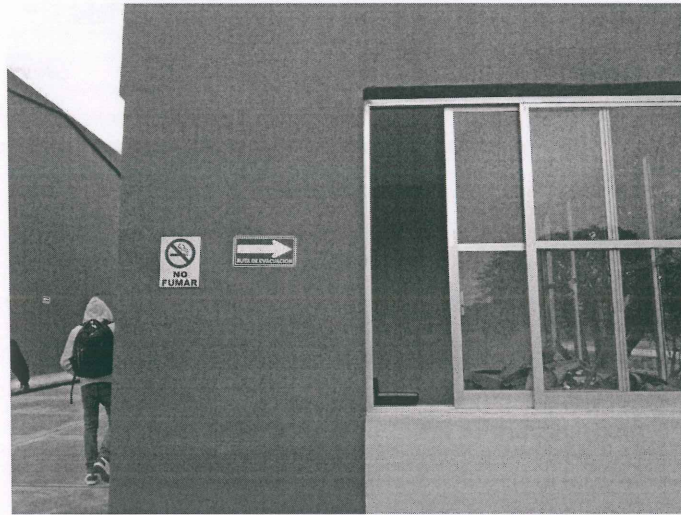
Señalética en áreas abiertas circundantes al acceso a la institución.

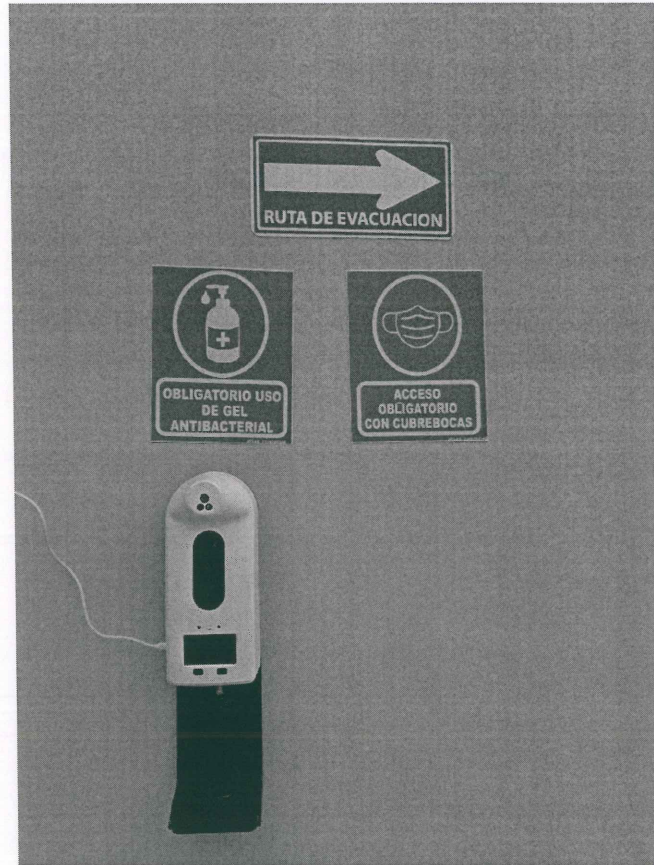
Señalética correspondiente ala contingencia sanitaria en el acceso a la institución

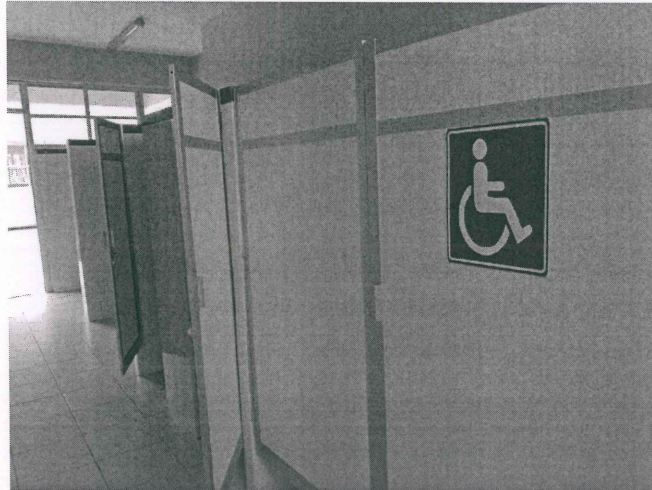
Señalética para personas con discapacidad en los baños.

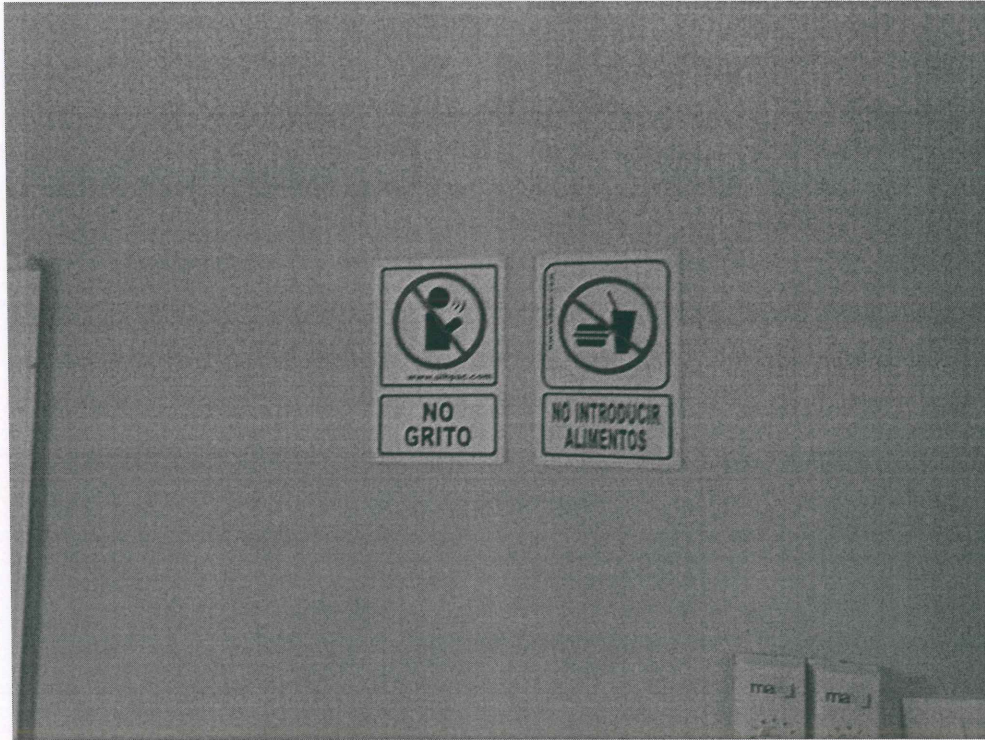
Señalética instalada en centro de información

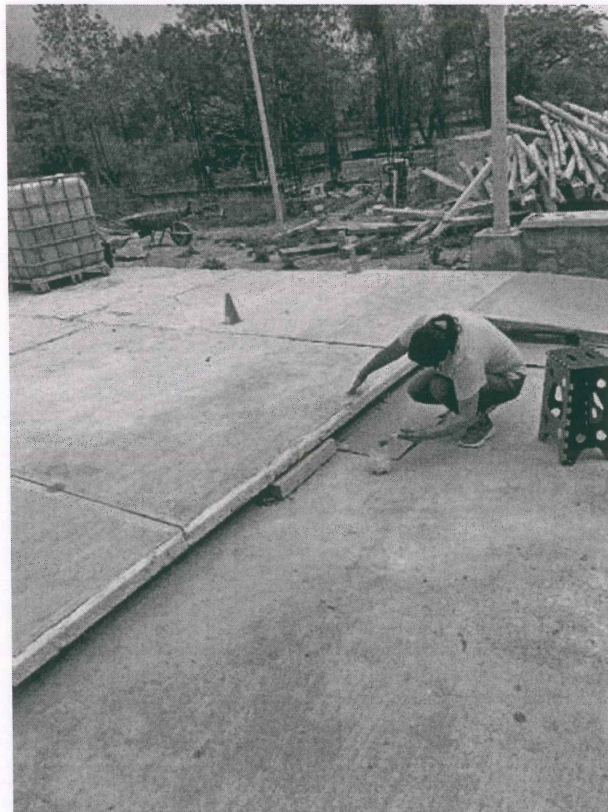
Pintura de áreas en desnivel que forman parte del acceso a la institución

El personal del instituto contribuyo con la actividad de pintar las áreas de riesgo en desnivel para el transito seguro del personal, así como al alumnado en general y visitantes externos.

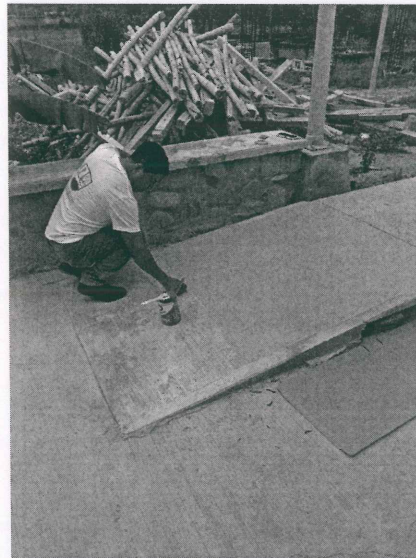
Pintura reglamentaria en rampa de acceso para discapacitados en entrada principal del instituto

Al ingresar al Instituto se encuentran algunas ramas de accesibilidad que requieren mantenimiento y pintura, también se identifica que en el estacionamiento no se cuenta con el espacio suficiente para que personas

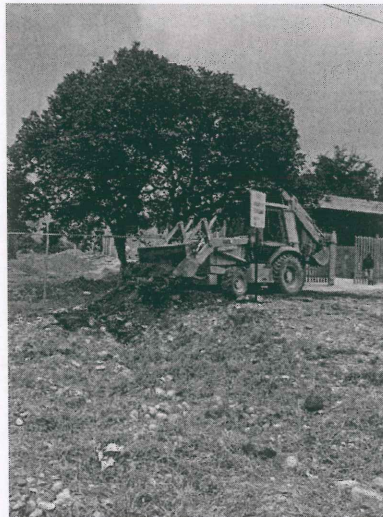
Terraceo en estacionamiento para un libre acceso de automóviles

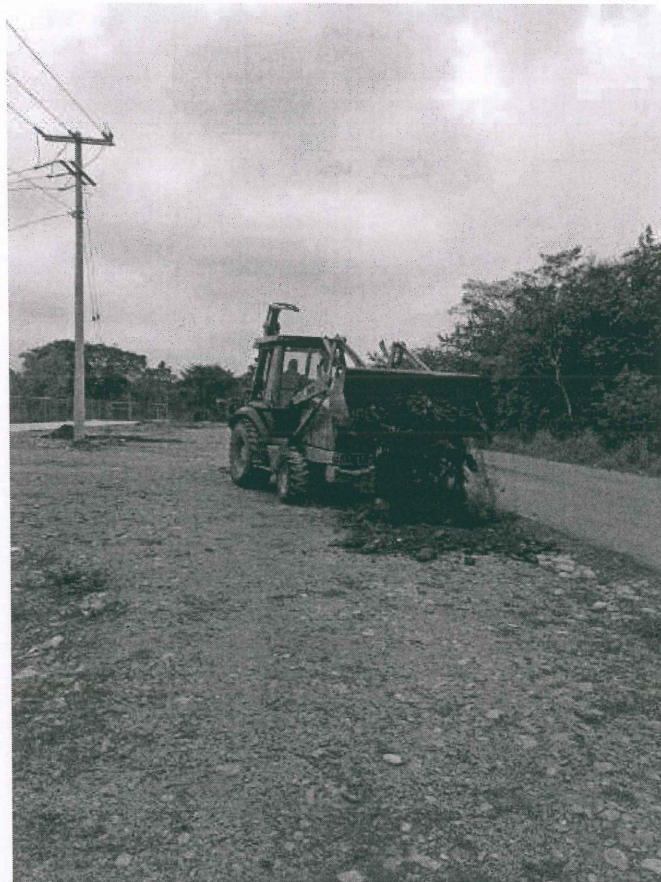
Relleno y terraceo de limite con la carretera federal

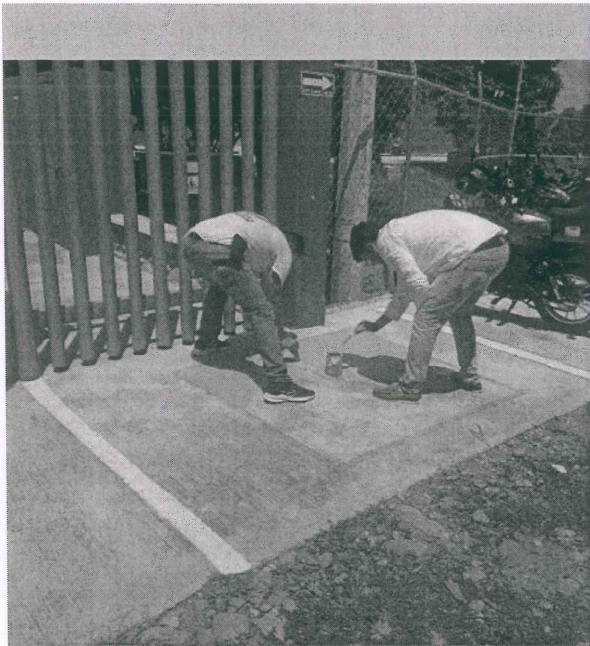
Designación de estacionamiento para discapacitados

Se señalaron espacios para personal con discapacidad, así como modificaciones para el fácil acceso a la institución, se designó a un integrante del personal que conforma el comité de protección civil para el apoyo del traslado en la institución a las áreas de interés.

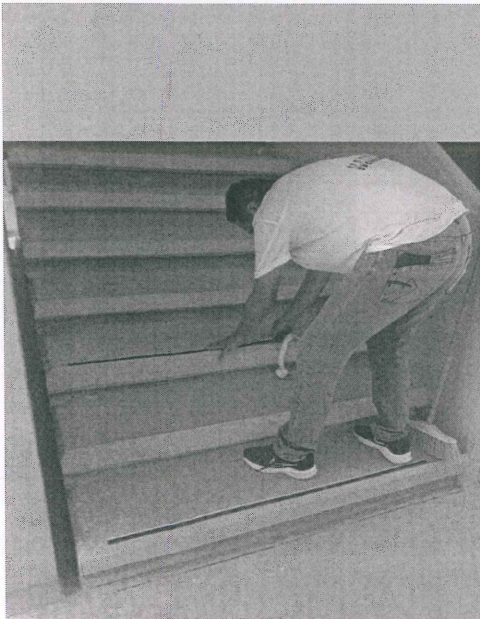
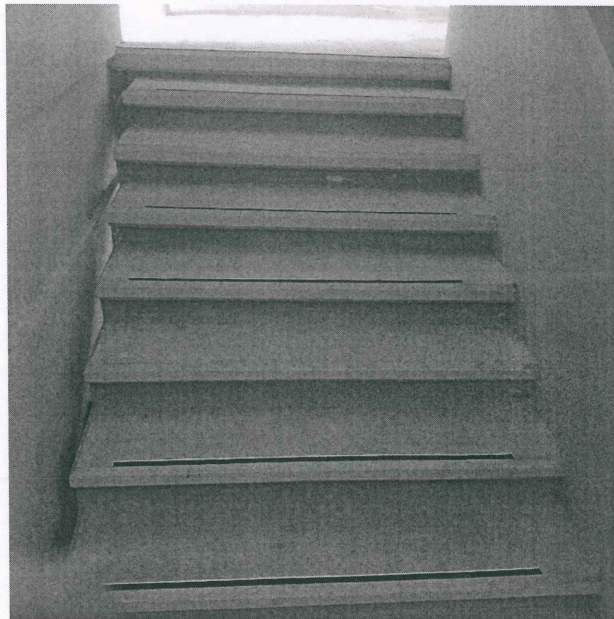
Instalación de antiderrapante en zona de alta densidad de movimiento
